# VARTIOIMATTOMAN RAUTATIEN TASORISTEYKSEN LANGATON HUOMIOLAITE

Ammattikorkeakoulun opinnäytetyö

Vartioimattoman rautatien tasoristeyksen langaton huomiolaite

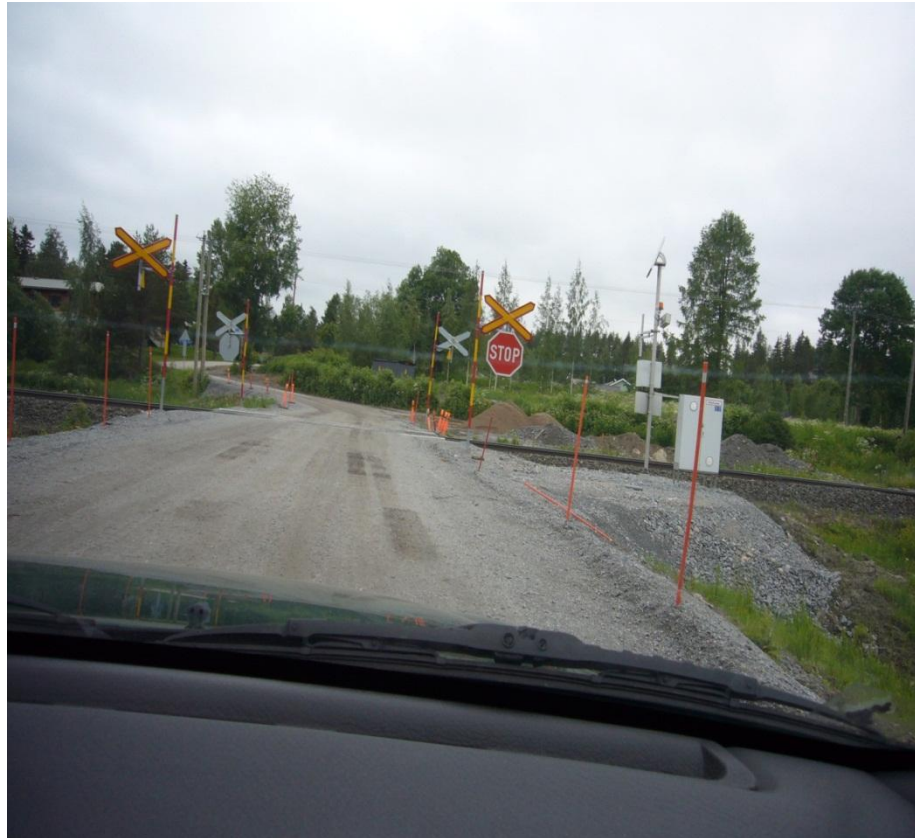
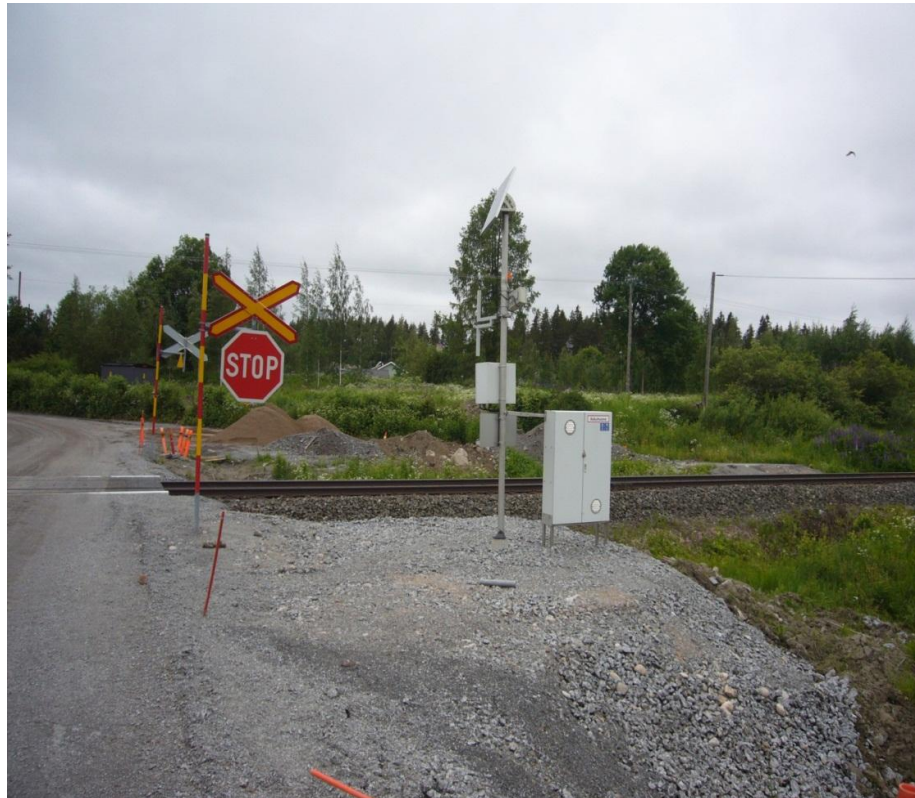
Vilkku on asennettu prototyypissä väärinpäin. Valon kuomu on nyt ylöspäin kun sen pitäisi olla alaspäin, jolloin ehkäistäisiin paremmin lumen keraantuminen kuomun päälle. Tällöin valon havaittavuus olisi parempi myös talvisin lumisateen aikaan.

Kuva 8. Huomiolaite ajoneuvosta kuvattuna (1)

Kuva 9. Huomiolaite ajoneuvosta kuvattuna (2)
